Forschungsbericht

**Änderungen des Durchfeuchtungs- und Versalzungszustandes
des Ziegelfußbodens in Abhängigkeit von der Wirksamkeit
der Entsalzungskompressse COCOON**

Objekt: **Rathauskeller Wismar (Ziegelfußboden)**

Forschungsbericht (Teil 2)

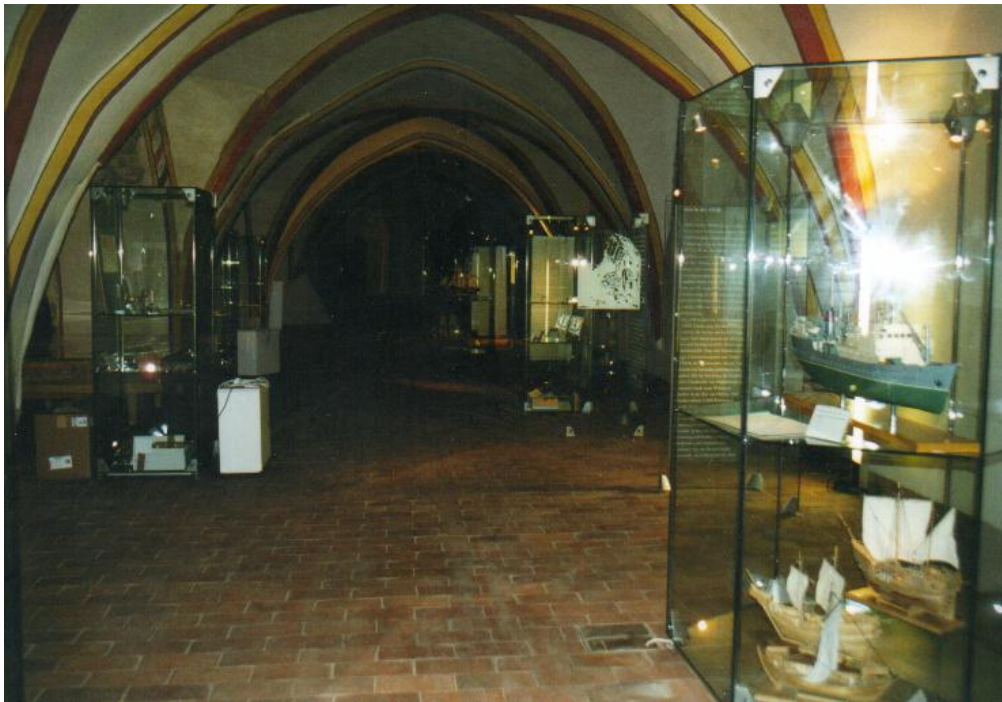
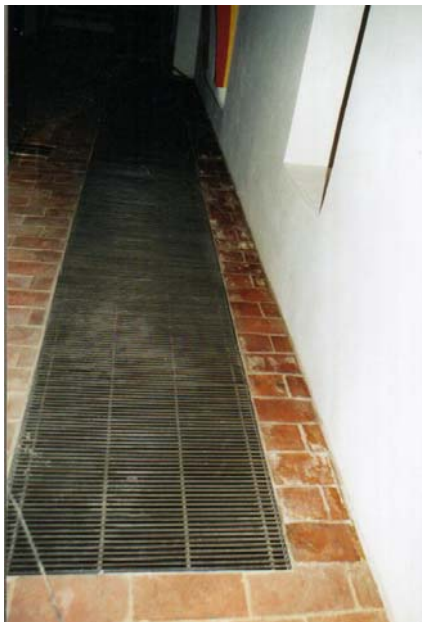
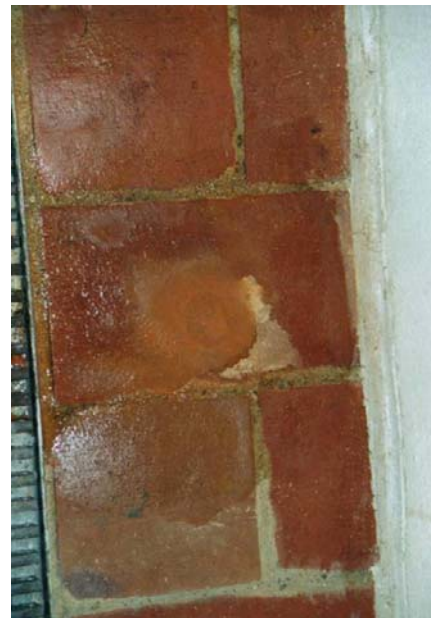
Bild 1: Untersuchungsobjekt: Rathauskeller Wismar (Ziegelfußboden), Beprobungsstelle

Im Keller des Rathauses Wismar (s. Bilder 1 und 2) wurden Ziegelbohrproben (Bohrkerne: Durchmesser 32 mm) bis in ca. 15 cm Tiefe entnommen, und zwar einmal zum Ausgangszustand (am 19.09.02) und einmal zum Endzustand (nach 33 Tagen, am 22.10.02). Diese Kerne wurden während der Bohrung in 1 bis 5 cm lange Abschnitte geteilt und für die Feuchte- und Salzgehaltsbestimmung im Labor verwendet.

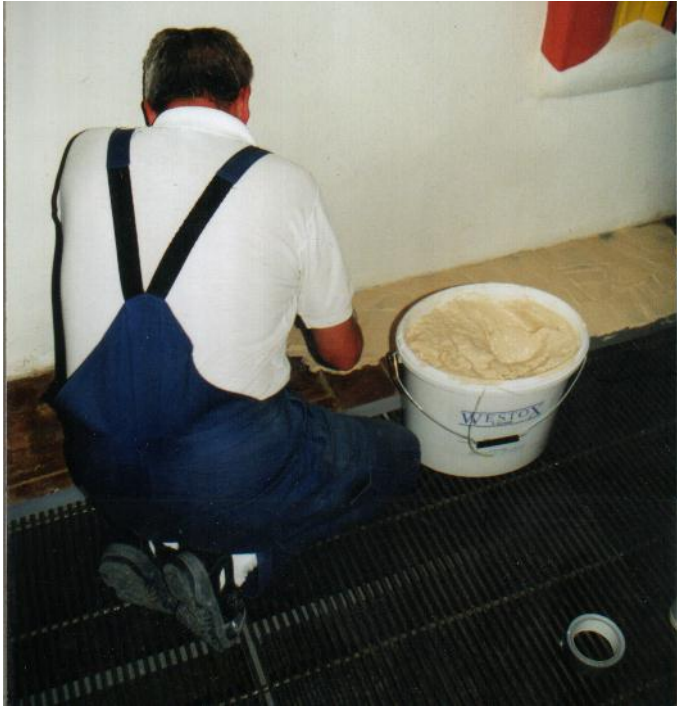
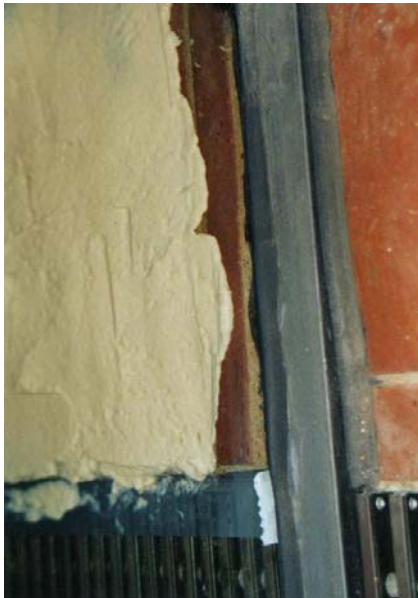
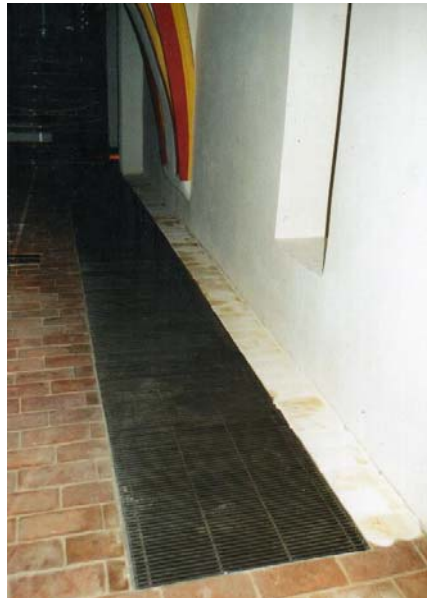
Bild 2: Verwendung der Kompresse COCOON im Rathauskeller Wismar

Das Rathaus Wismar (Ziegelfußboden im Keller) ist der Untersuchungsgegenstand zur Erprobung des Systems COCOON. Vor und nach der Anwendung der Kompresse (Einsatzzeit ca. 33 Tage) wurden folgende Untersuchungen am gemeinsam festgelegten Beprobungsort durchgeführt:

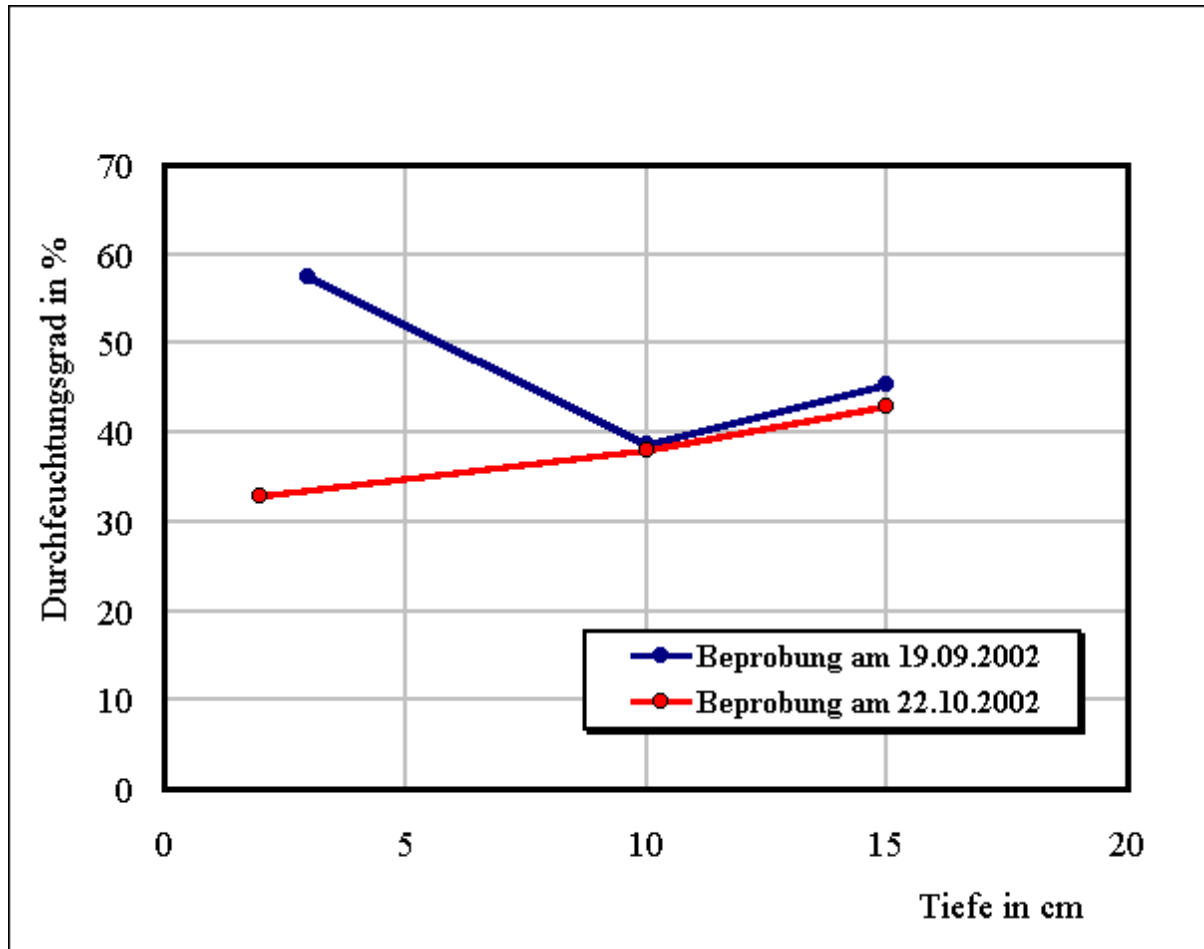
Diagramm 1.1: Feuchteprofile des Ziegelfußbodens im Rathauskeller Wismar

Die Untersuchungsergebnisse sind in der Tabelle 1.1 und im Diagramm 1.1 dargestellt.

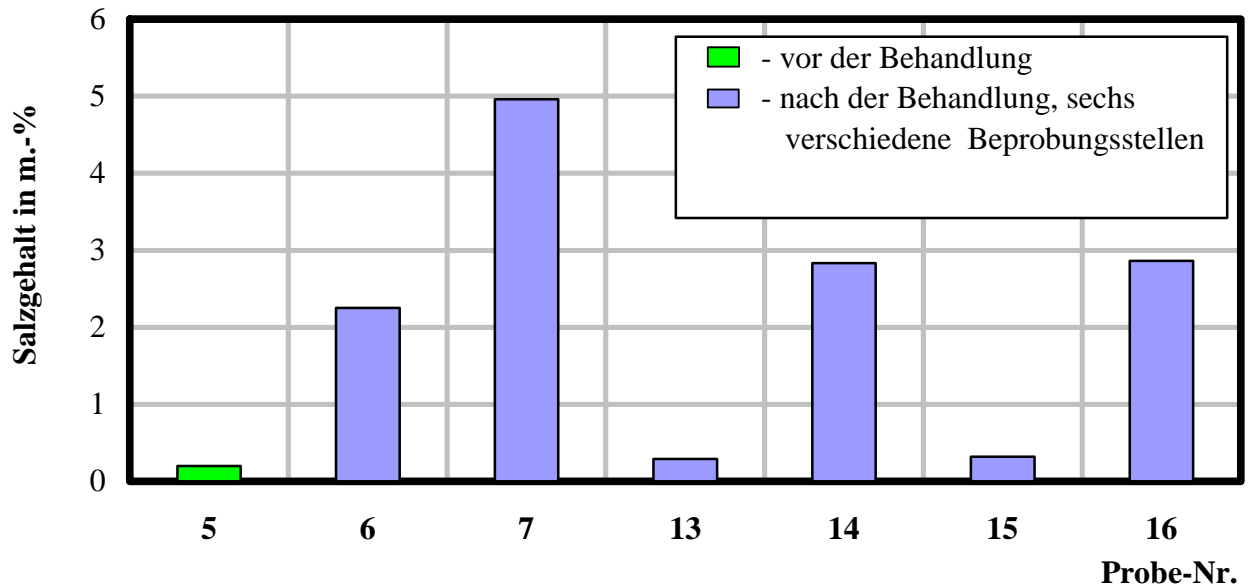
Diagramm 1.3: Anionengehalt in COCOON - Kompressen (Bezeichnung nach Tabelle 1.2)

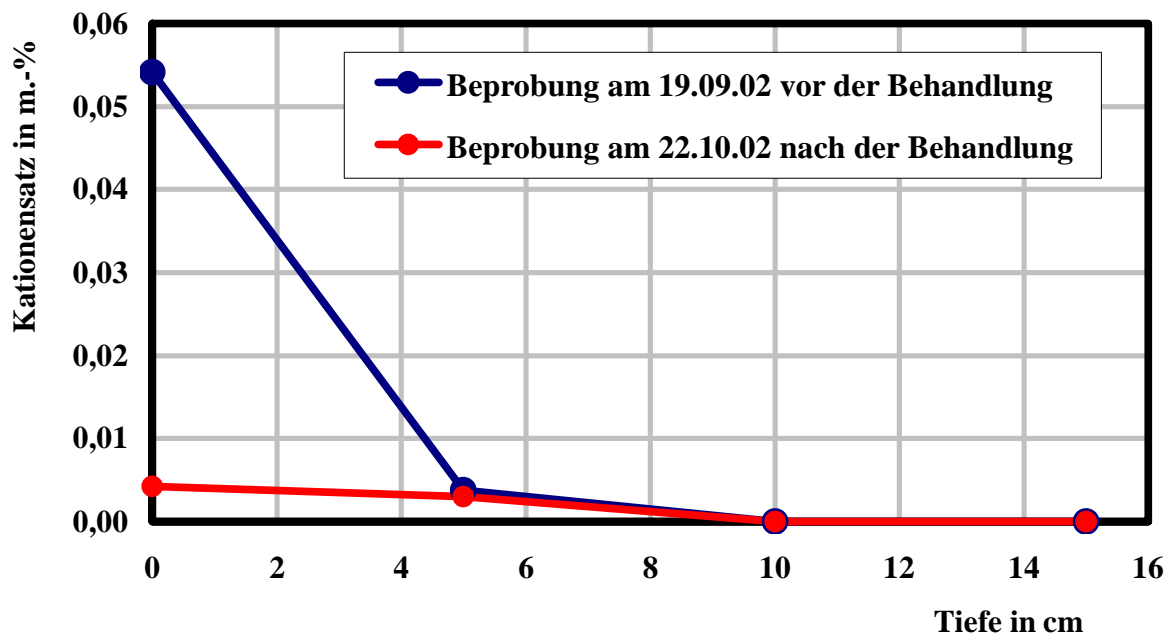
- Der Fußboden ist mit löslichen Salzen gering belastet (summ. Kationengehalt bis 0,05 m.-%);
- In den Ausblühungen auf der Oberfläche des Fußbodens überwiegen Natriumhaltige Salze;
- Im Oberflächenbereich des Fußbodens fand durch die Anwendung der COCOON - Kompresse ein Salzabbau statt.

Diagramm 1.1: Kationensatz in Ziegelproben – Ziegelfußboden im Rathauskeller Wismar
